文化財建造物の耐震改修事例

宮本, 慎宏

香川大学工学部安全システム建設工学科
宮本 慎宏

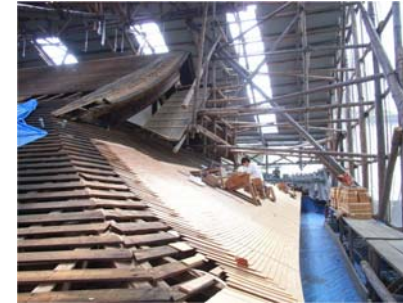
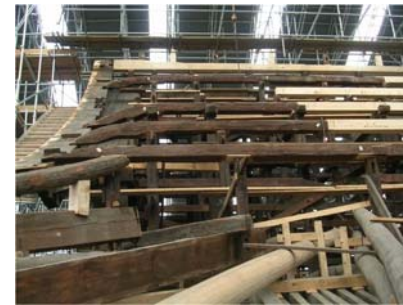
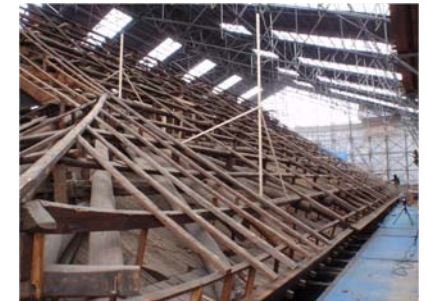
保存修理(屋根葺替、部分修理)

傷んだ部材のみ取り換え、
使える部材は再利用

素屋根

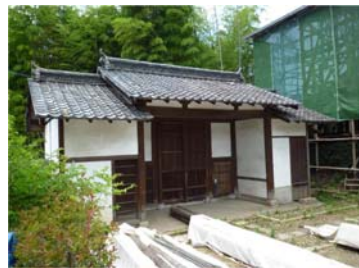
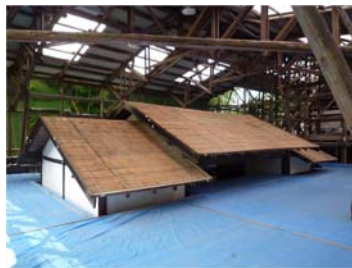
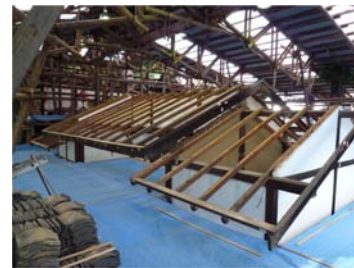
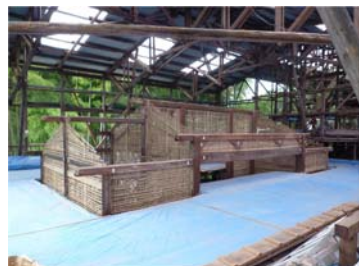
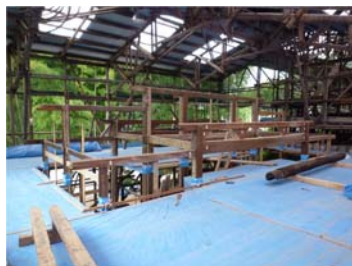
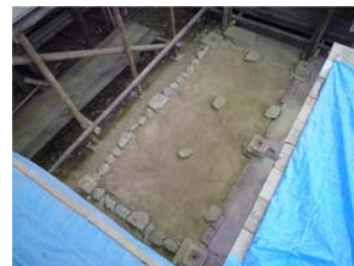
保存修理(解体修理)

解体前

瓦除去

野地板除去

土壁除去

軸組のみ

礎石のみ

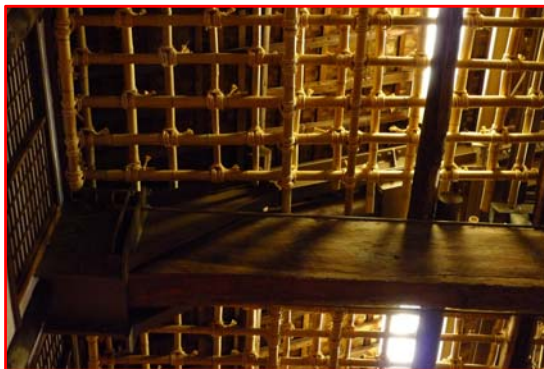
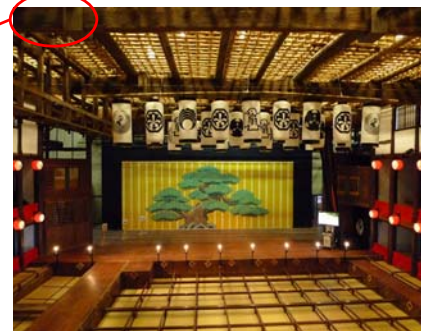
耐震補強例②

旧金毘羅大芝居（香川県）

屋根裏の見え隠れ部分に鉄骨部材を挿入

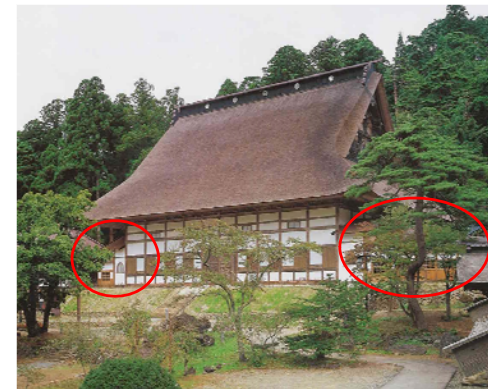
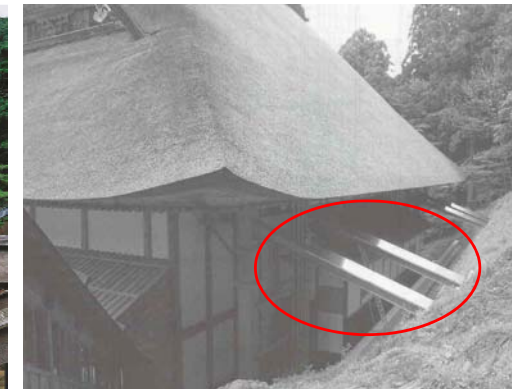
耐震補強例③

背面外部と渡り廊下（指定範囲外）内部に鉄骨バットレスを設置

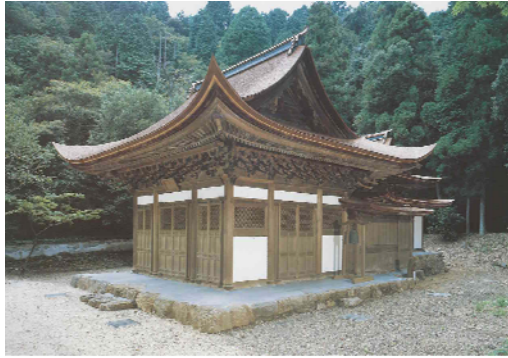
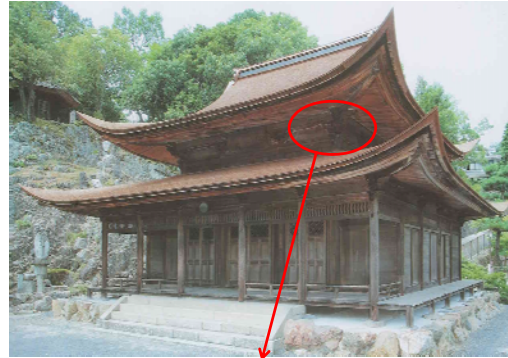
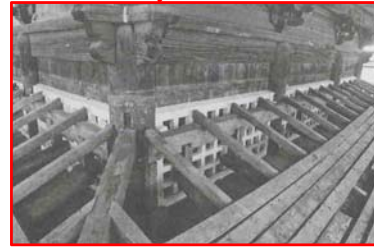
耐震補強例④

開山堂(写真左、復旧可能水準)

→補強なし

観音堂(写真右、安全確保水準)

→小壁部分などの見え隠れで補強

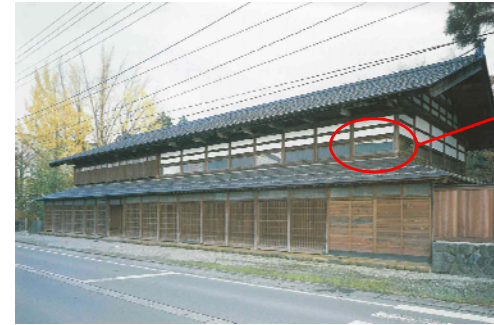
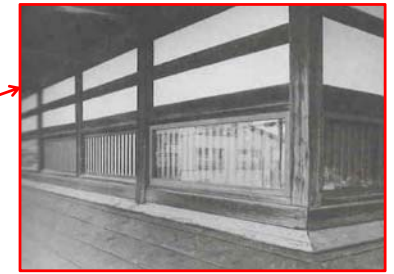
耐震補強例⑤

高窓をガラス耐震壁で補強
(構造実験により性能を確認)

積雪による地震力増大に対し、
仮説の筋違を冬季のみ設置
